# Hendelsesrapporter

## 2013

Mikroflyseksjonen

Norges Luftsportforbund

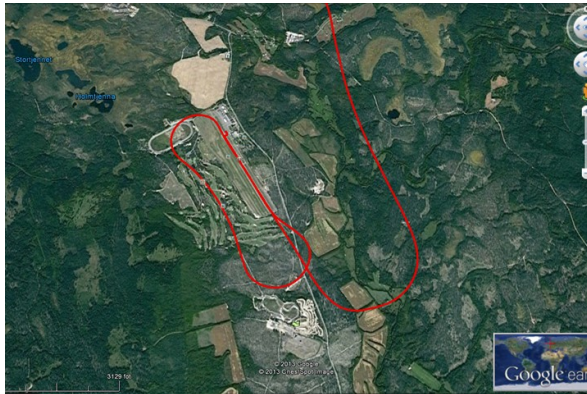
Regelen er å styre unna hindringer og lande rett frem. Burde ikke slått meg til ro med forklaring om Vapor lock som årsak, men fortsatt feilsøking. Motor burde ha blitt bakkekjørt i mange timer for å fremprovosere feil igjen.

En løs kobling/kontakt er skummelt da feilen kan komme og gå med mange timers mellomrom. Samtidig er det vanskelig å lokalisere. Det kan være tenningsboks, coil brudd i ledning etc etc.
